Les chimères de l'Hôtel Séguier

De splendides animaux fantastiques datant du 18^e siècle, sculptés sous le balcon d'un hôtel particulier parisien, avaient souffert du temps et d'une première restauration hasardeuse dans les années 1980. Les voici habilement rendus à leur beauté originelle.

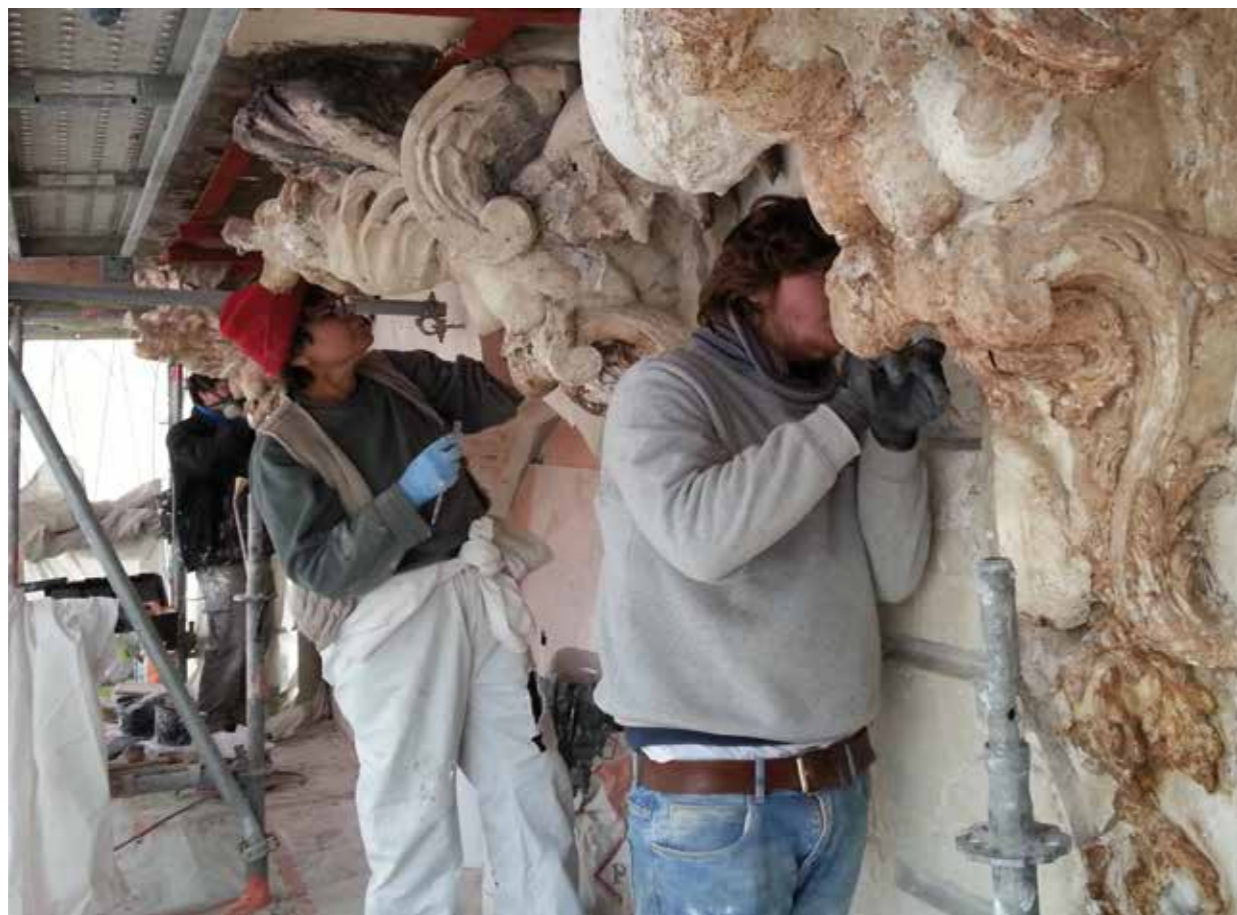
→ L'équipe de restaurateurs et de sculpteurs en pleine action.

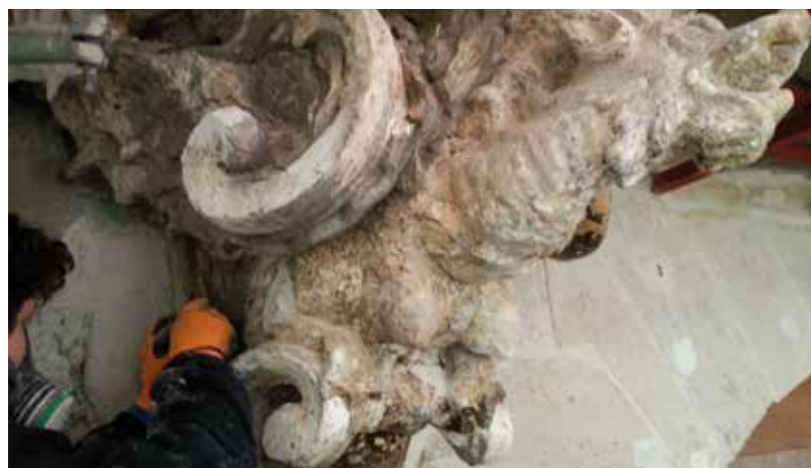
→ Les surfaces sont décapées au scalpel.

Une première phase d'intervention a donc consisté en une série de sondages ponctuels, suivie par un nettoyage des chimères : cette opération, toujours précise et parfois délicate, s'effectue par décapage thermique, par grattage au scalpel et par microgommage. Les travaux se sont ensuite poursuivis par la consolidation des statues, par intrusion de goujons en fibre de verre – qui ne risquent évidemment pas de se corroder au fil du temps, contrairement au métal – et injections de solidifiant. Nombre de détails sculptés, ayant été considérablement abîmés, ou ayant tout simplement disparu, ont dû être repris au plâtre, afin de rendre à l'ensemble sa cohésion esthétique et l'aspect spectaculaire voulu par les créateurs du siècle des Lumières. Mais les parties anciennes d'origine et les zones restituées présentaient forcément des disparités d'aspect et de teinte. C'est la raison pour laquelle l'équipe de restaurateurs a décidé, avec l'accord des architectes, d'ajouter une finition par la mise en œuvre d'une patine : « Le choix s'est porté sur une patine relativement prononcée avec rehaut de noir dans les creux et de blanc sur les bosses. Les retouches ont été réalisées au pinceau et au tampon avec des peintures acryliques choisies pour leur pouvoir couvrant et quelques-unes à l'aquarelle sur les zones claires. Ces retouches, comme les bouchages, sont entièrement réversibles. Une première passe de blanc très dilué a été réalisée afin d'uniformiser les fonds avant l'application des patines. » Et les chimères ont aujourd'hui retrouvé toute leur superbe. L'effet est saisissant. ■

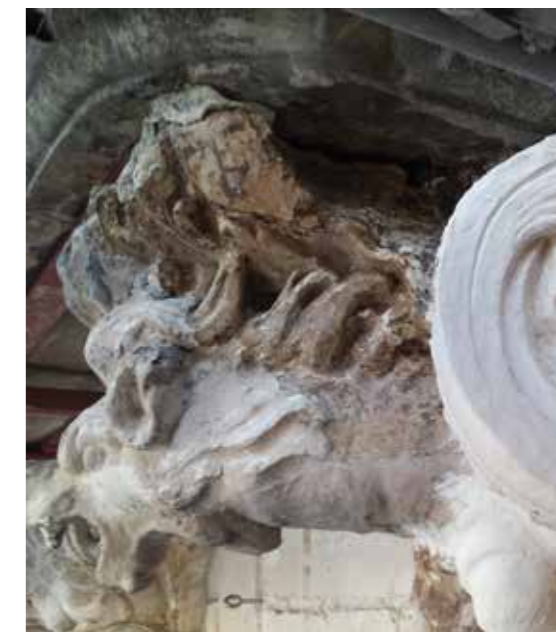
↑ Les parties originales sont complétées par des reprises si nécessaire.

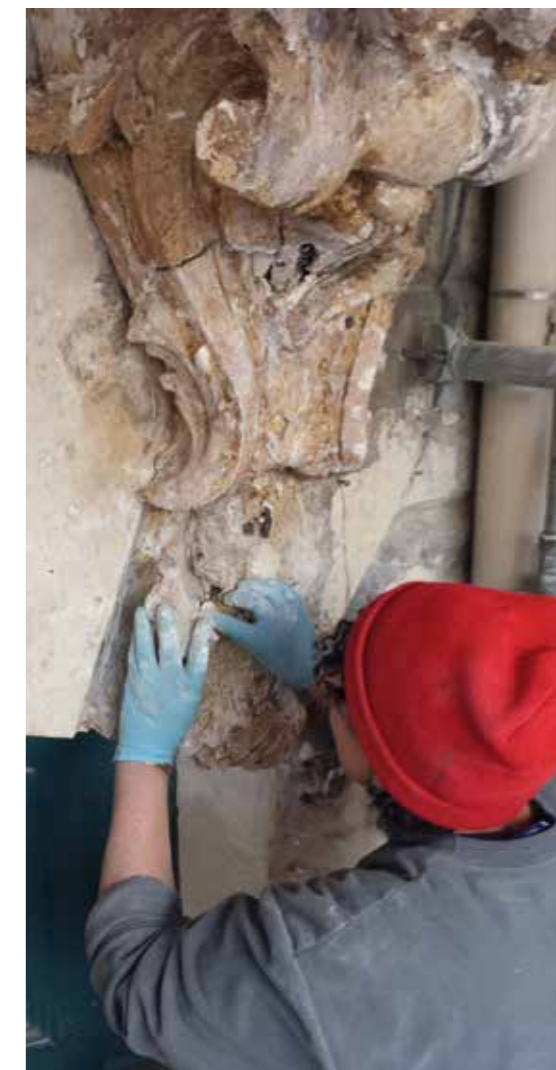
↑ Intromission d'un élément de renfort.

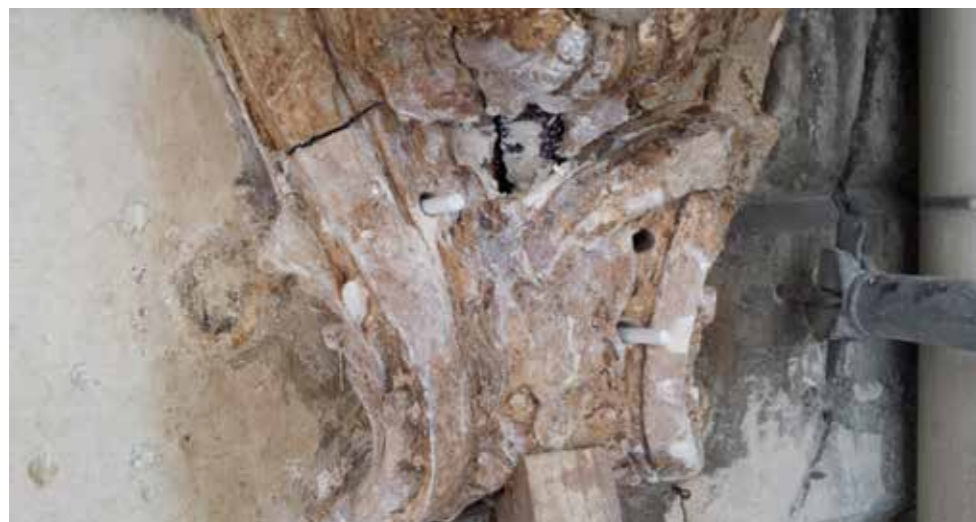
↑ La structure est consolidée par des goujons en fibre de verre.

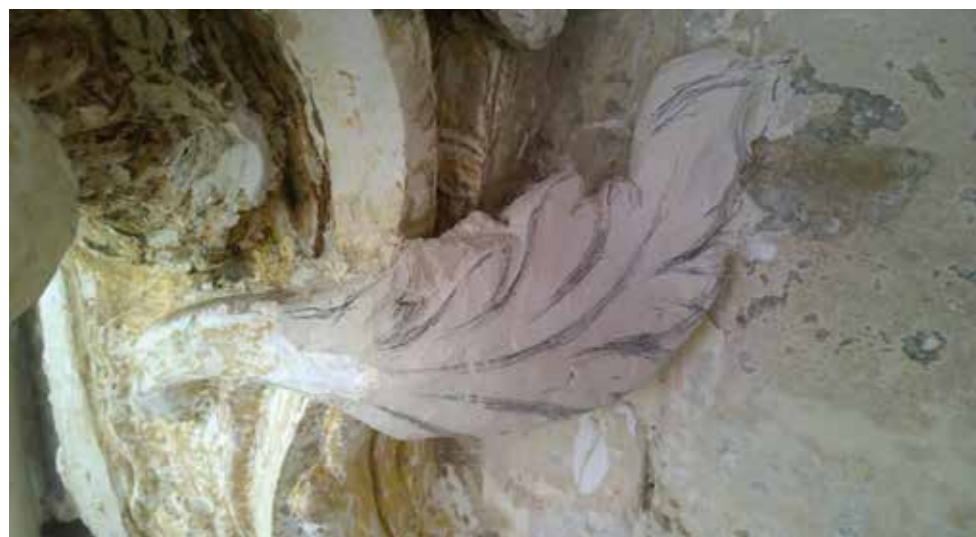
↑ Les éléments des sculptures qui avaient disparu ont été repris au plâtre.

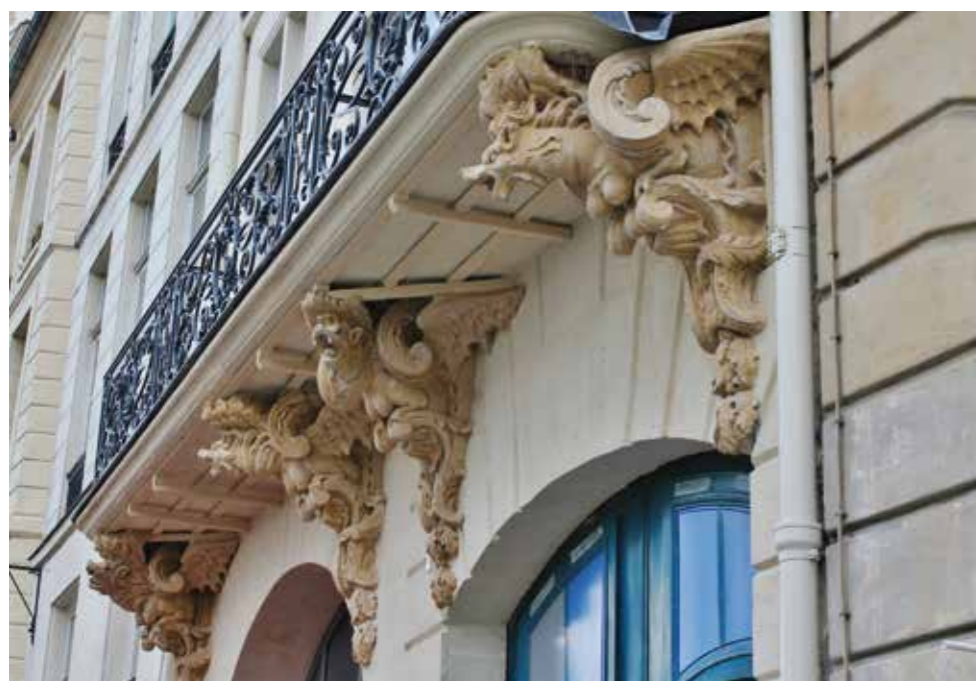
↑ Le groupe de chimères restaurées et rendues à leur beauté originelle.
